# Caractérisation de la bande riveraine du lac Notre-Dame et délimitation des herbiers de myriophylle à épi

Rapport remis à

Municipalité de La Pêche

Agence de bassin versant des 7

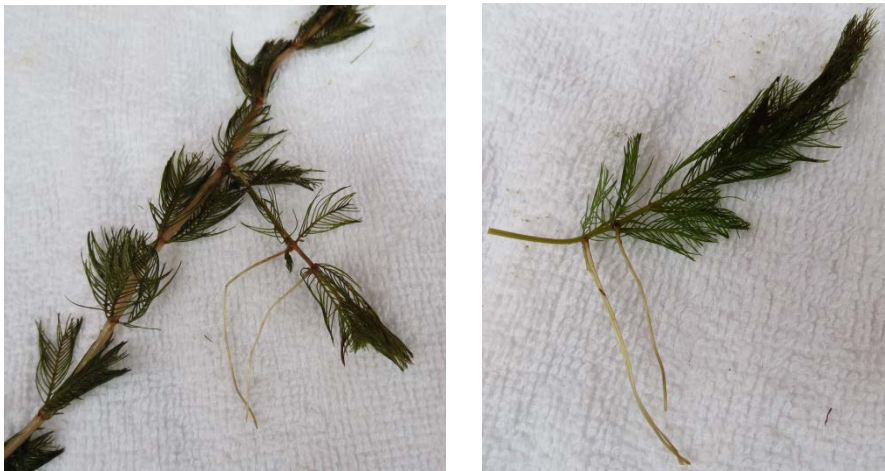
**Figure 10. Photos des racines formées par la plante pour la reproduction asexuée par bouture**

Une particularité de cette espèce est qu'elle produit des racines sur ses ramifications dans la partie aérienne de la plante et que ces ramifications se détachent naturellement par la suite. Ces boutures avec racines se déplacent par la suite avec le courant et s'implantent dans le sol rapidement afin de créer un nouvel herbier ou de renforcer son herbier original. La figure 10 illustre avec des photos ce phénomène.

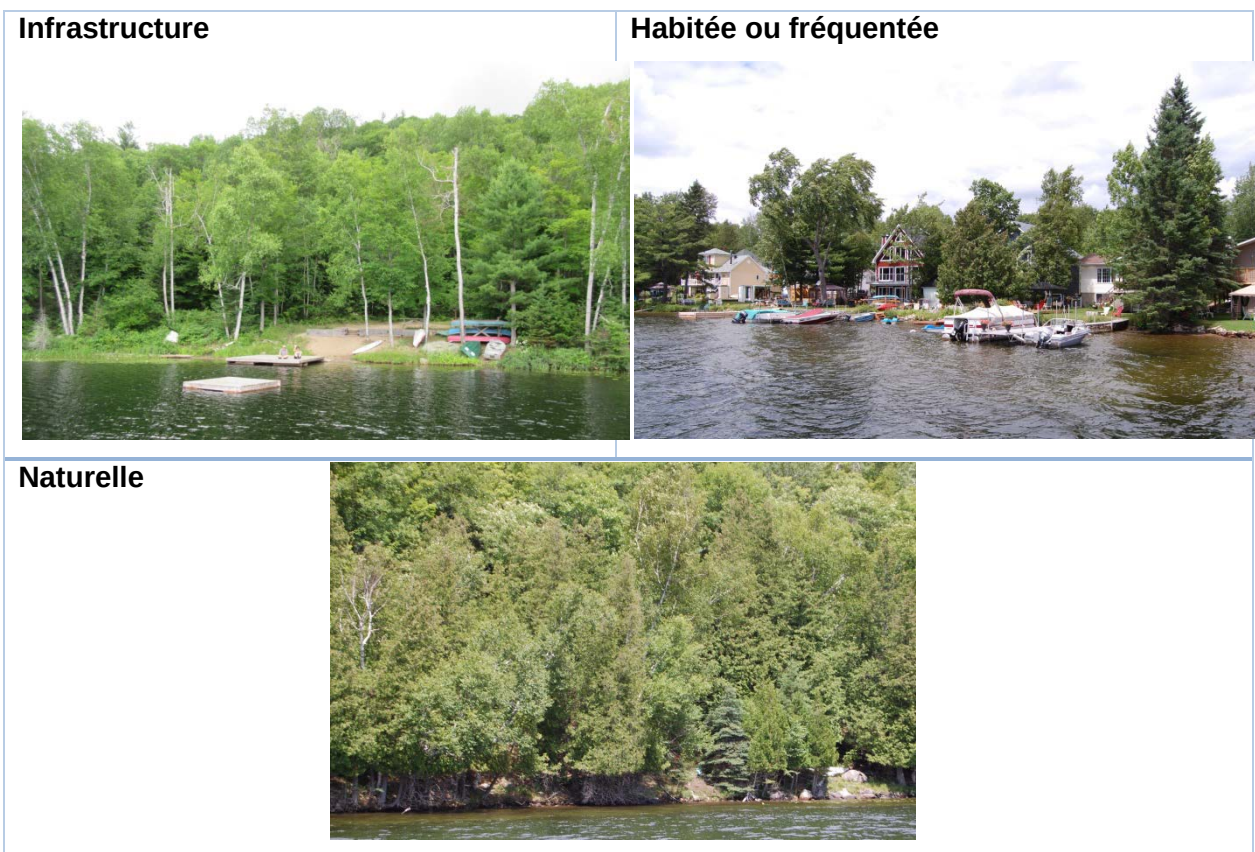
Figure 15. Exemples des trois catégories d'utilisation du sol de la bande riveraine présentes au lac Notre-Dame

Lors de la prospection, seules trois catégories d'utilisation du sol ont été relevées : naturelle, habitée ou fréquentée et infrastructure (figure 15).

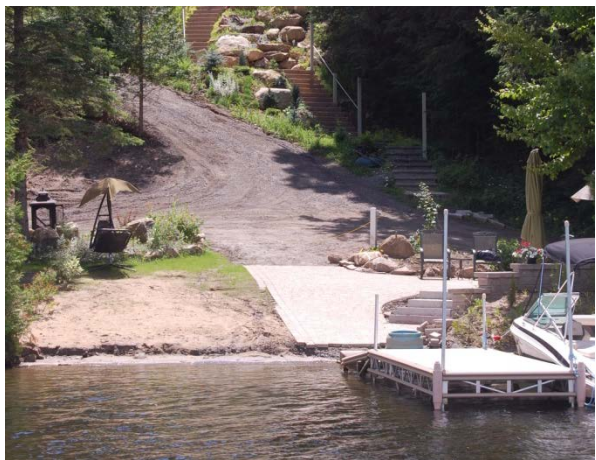
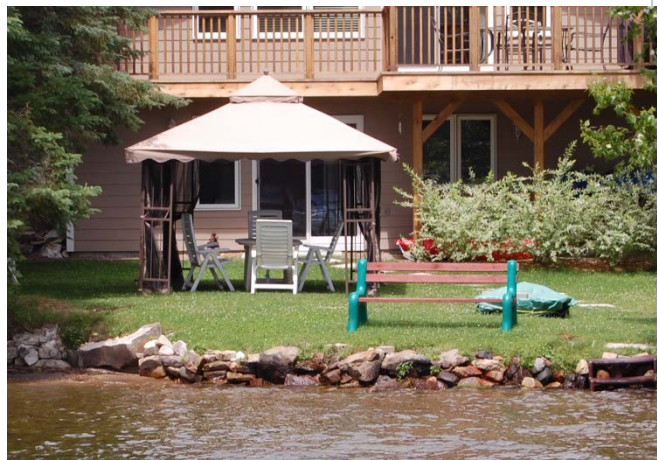
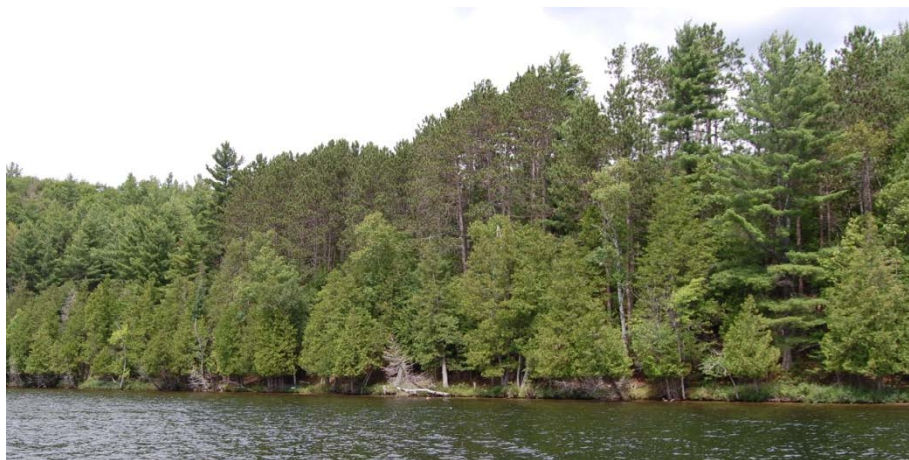
Figure 18. Exemples des trois types d'aménagement de la bande riveraine et de dégradation du rivage présents au lac Notre-Dame

Trois types d'aménagement de la bande riveraine et de dégradation du rivage ont été identifiés au lac Notre-Dame (figure 18).

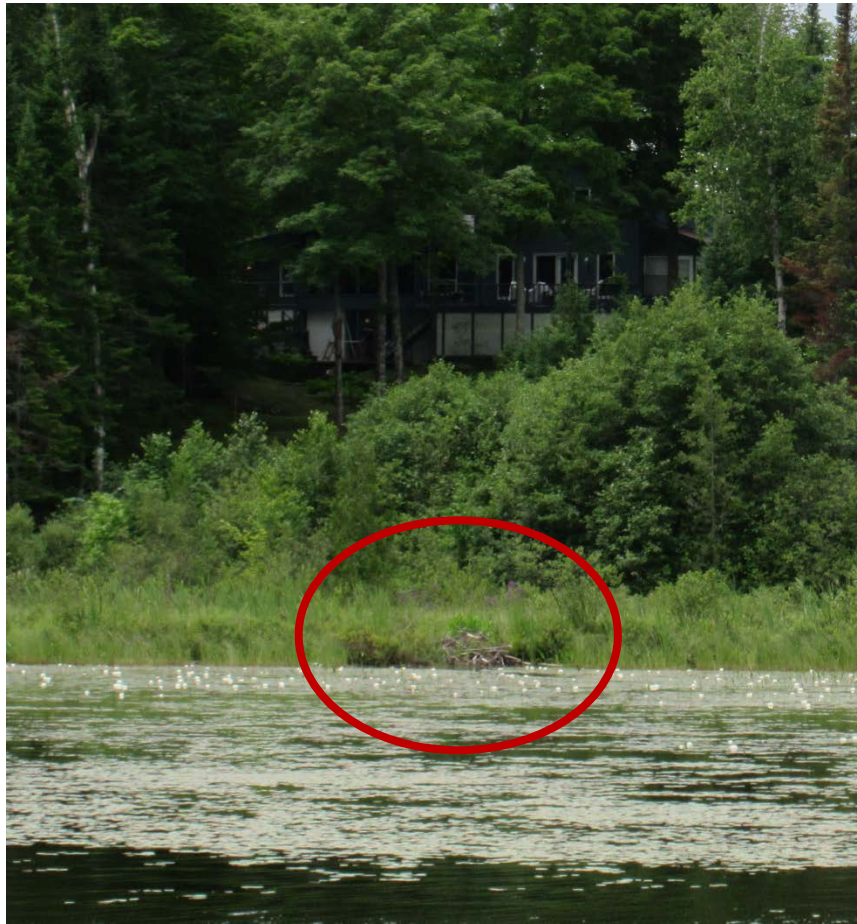
**Figure 23. Présence d'une hutte de castor dans une baie marécageuse au lac Notre-Dame**

Les castors sont principalement présents autour du lac, dans les zones marécageuses. En effet, les castors construisent généralement leur hutte directement dans le lac (figure23).

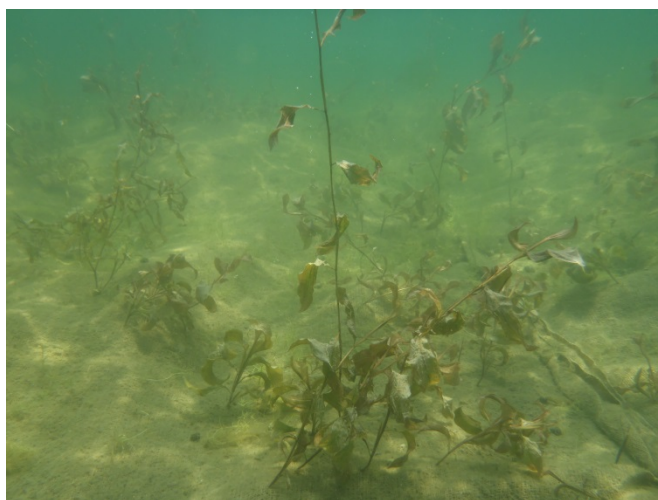
**Figure 28. Photo sous-marine de la toile de jute avec des plantes indigènes**

La mise en place de toile benthique, soit de la toile de jute ou de la toile en géotextile, est une méthode relativement nouvelle. Elle a été testée pour la première fois en Irlande par un chercheur universitaire sur une plante aquatique exotique et envahissante, le *Lagarosiphon major* (Caffrey *et al.*, 2010). Dans cette étude, le chercheur a pu constater que la toile de jute, contrairement à une toile en géotextile, est biodégradable et permet aux plantes indigènes de croître au travers la toile. Ainsi, l'équilibre de l'écosystème aquatique peut revenir à la normale. L'ABV des 7 a reproduit cette expérience au lac Pémichangan en 2012. Après trois années de mise en place de la toile de jute au lac Pémichangan, les résultats sont similaires à ceux obtenus dans cette étude. Les plantes indigènes poussent au travers la toile de jute, le myriophylle à épi pousse très peu et la toile se décompose tranquillement (figure 28).

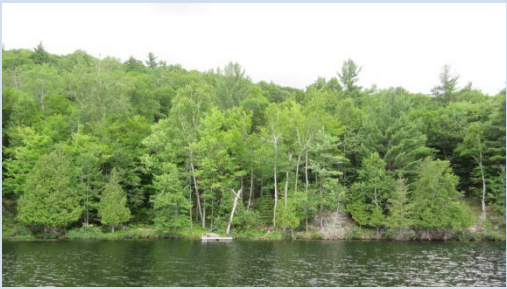
| N° de section | Description | Photos prises par l'ABV des 7 |
|---|---|---|
| 1 | Zone habitée. La présence d'une tortue a été relevée. | |

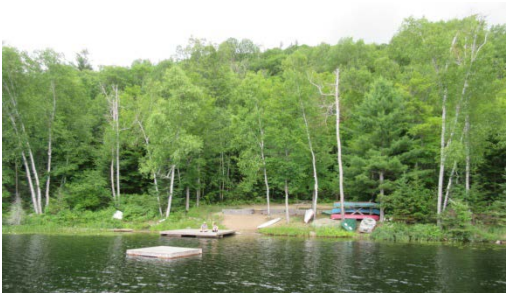
| N° de section | Description | Photos prises par l'ABV des 7 |
|---|---|---|
| 2 | Zone d'infrastructures. Présence d'une plage pour les résidents du secteur. | |

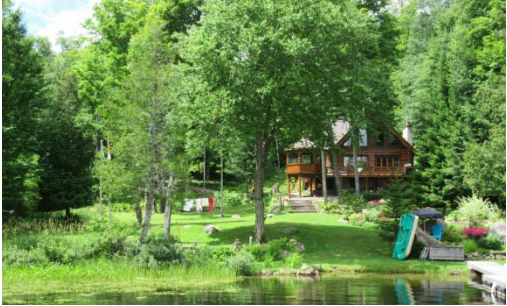
| N° de section | Description | Photos prises par l'ABV des 7 |
|---|---|---|
| 4 | Zone habitée avec pelouse. | |

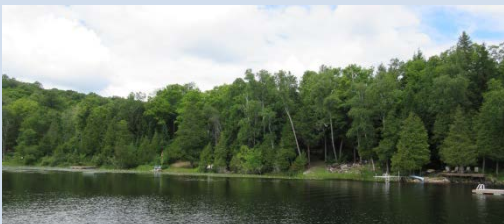
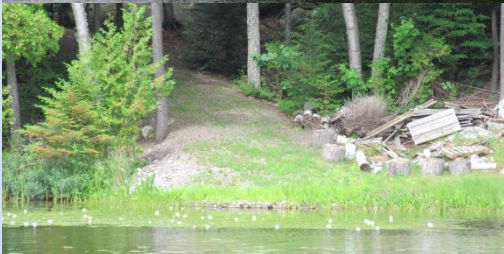
| N° de section | Description | Photos prises par l'ABV des 7 |
|---|---|---|
| 9 | Zone habitée. Présence de chemins d'accès à la rive qui constituent des foyers d'érosion. | <br> |

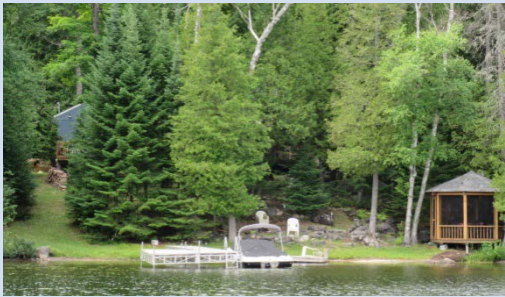
| N° de section | Description | Photos prises par l'ABV des 7 |
|---|---|---|
| 11 | Zone habitée. Présence de pelouse et d'une hutte de castors. De la végétation naturelle est présente entre les infrastructures. | |

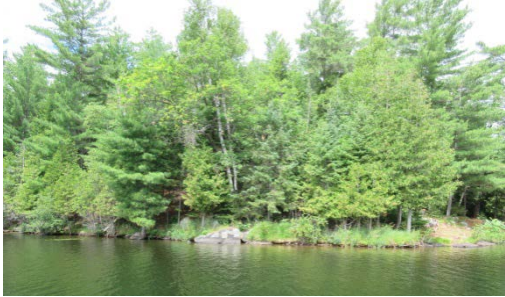
| N° de section | Description | Photos prises par l'ABV des 7 |
|---|---|---|
| 12 | Zone habitée. Île privée. Une cabane est présente dans les 15 m de bande riveraine. Présence de beaucoup de roches et de conifères sous lesquels la végétation ne se développe pas. | |

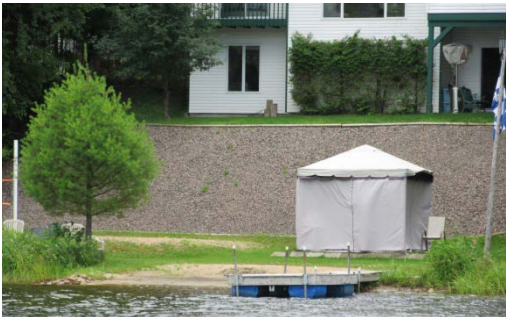
| N° de section | Description | Photos prises par l'ABV des 7 |
|---|---|---|
| 14 | Zone habitée. Une maison présente avec une pente recouverte de graviers, ce qui constitue un foyer d'érosion. Présence de végétation ornementale. | |

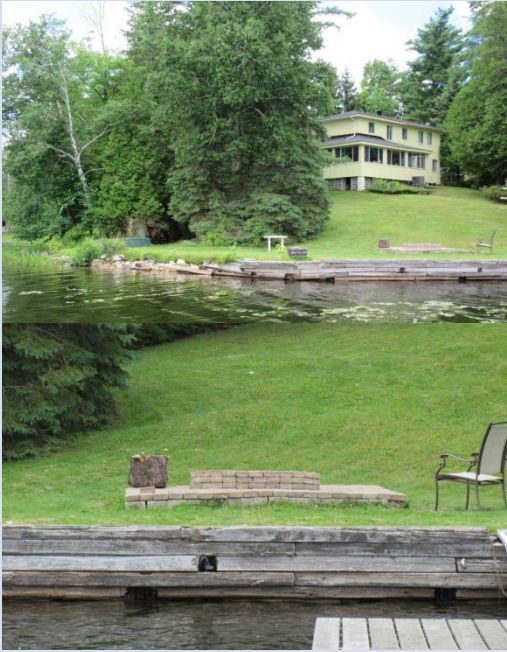
| N° de section | Description | Photos prises par l'ABV des 7 |
|---|---|---|
| 15 | <p>Zone habitée. Présence d'un foyer extérieur pour feux en plein air et d'un muret en bois.</p> | |

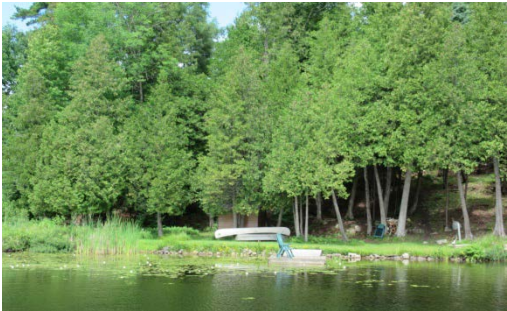
| N° de section | Description | Photos prises par l'ABV des 7 |
|---|---|---|
| 16 | <p>Zone habitée. Présence d'une habitation dans les 15 m de la bande riveraine, d'enrochement sur la rive et d'un muret.</p> | <p>1/2</p> |

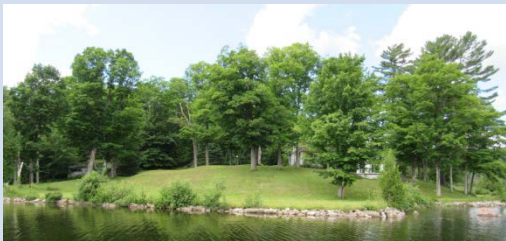
| N° de section | Description | Photos prises par l'ABV des 7 |
|---|---|---|
| 19 | Zone habitée. Présence d'enrochement sur la rive. | |

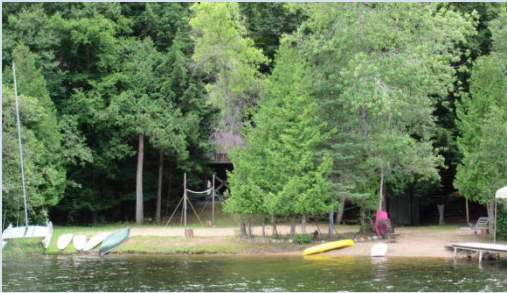
| N° de section | Description | Photos prises par l'ABV des 7 |
|---|---|---|
| 21 | Zone habitée. Présence d'une plage qui constitue un foyer d'érosion. | |

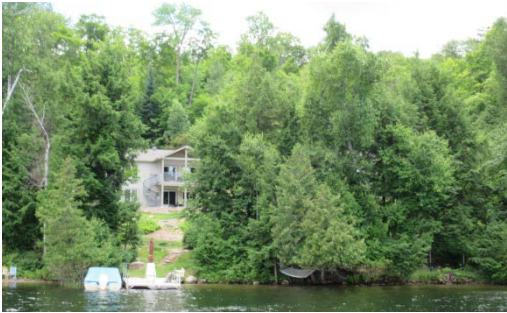
| N° de section | Description | Photos prises par l'ABV des 7 |
|---|---|---|
| 22 | Zone habitée. Présence d'un foyer d'érosion. | |

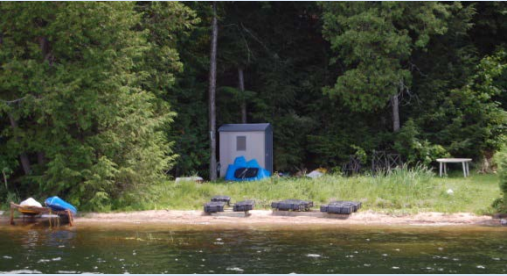
| N° de section | Description | Photos prises par l'ABV des 7 |
|---|---|---|
| 23 | Zone habitée. Présence d'une plage qui constitue un foyer d'érosion. | |

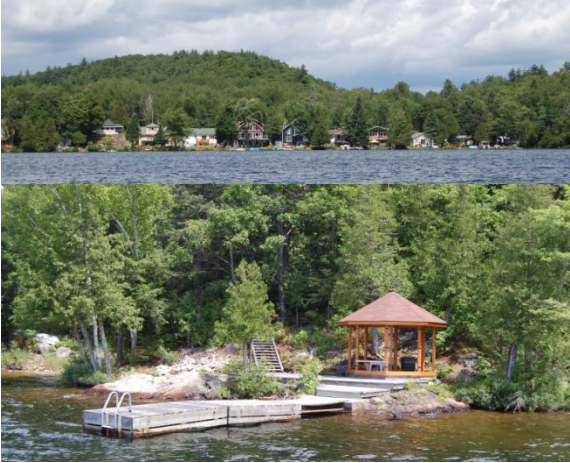
| N° de section | Description | Photos prises par l'ABV des 7 |
|---|---|---|
| 24 | Zone habitée. Présence de foyers d'érosion et d'infrastructures humaines. | |

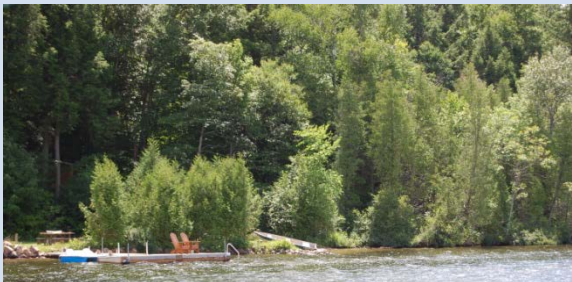
| N° de section | Description | Photos prises par l'ABV des 7 |
|---|---|---|
| 25 | Zone habitée. Présence d'enrochement sur la rive. | |

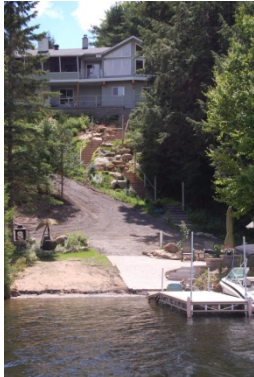
| N° de section | Description | Photos prises par l'ABV des 7 |
|---|---|---|
| 26 | Zone habitée. Présence d'une terrasse sur le bord du rivage. Le propriétaire doit détruire cette structure. Sa destruction a commencé, mais elle n'est pas terminée. Présence d'un foyer d'érosion. | |

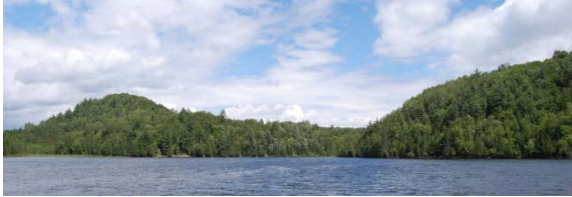
| N° de section | Description | Photos prises par l'ABV des 7 |
|---|---|---|
| 28 | Zone naturelle. Baie envahie de myriophylle à épis. | |

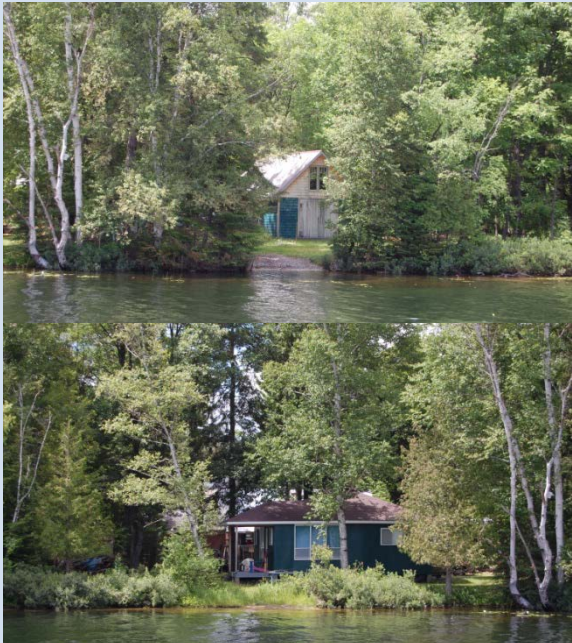
| N° de section | Description | Photos prises par l'ABV des 7 |
|---|---|---|
| 31 | Zone habitée. Présence d'une mise à l'eau. Deux chalets présents dans les 15 m de la bande riveraine. | |

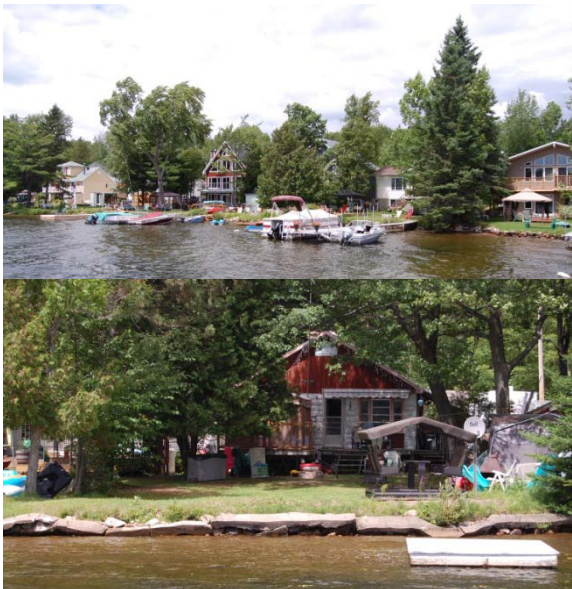
| N° de section | Description | Photos prises par l'ABV des 7 |
|---|---|---|
| 32 | Zone habitée.<br>Enrochement sur la rive tout le long de la section. | |

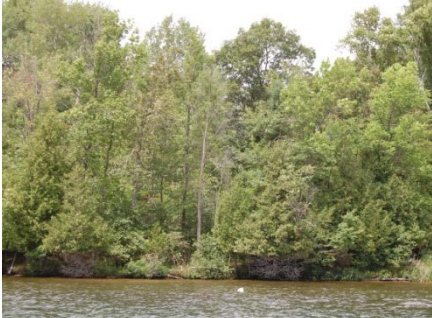
| N° de section | Description | Photos prises par l'ABV des 7 |
|---|---|---|
| 34 | Zone naturelle.<br>Beaucoup de végétation naturelle, mais présence d'un seul quai, non utilisé et non mis à l'eau. | |

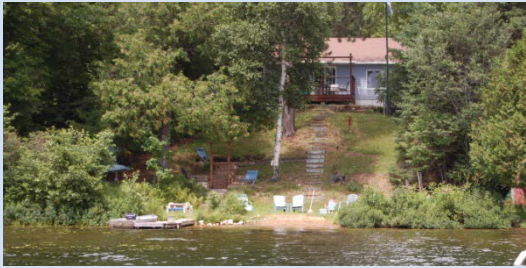
| N° de section | Description | Photos prises par l'ABV des 7 |
|---|---|---|
| 35 | Zone habitée. Présence d'une plage qui constitue un foyer d'érosion.<br>Présence de plusieurs foyers extérieurs et d'une habitation dans les 15 m de la bande riveraine. | |

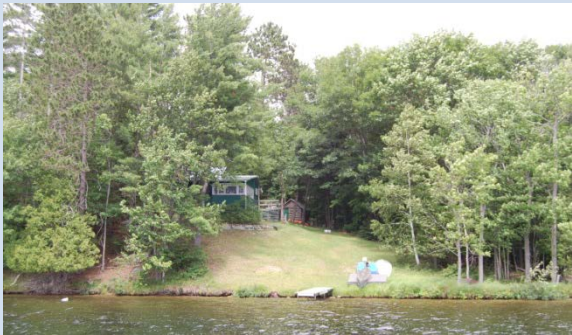
| N° de section | Description | Photos prises par l'ABV des 7 |
|---|---|---|
| 37 | Zone habitée. Présence de myriophylle à épis. | |

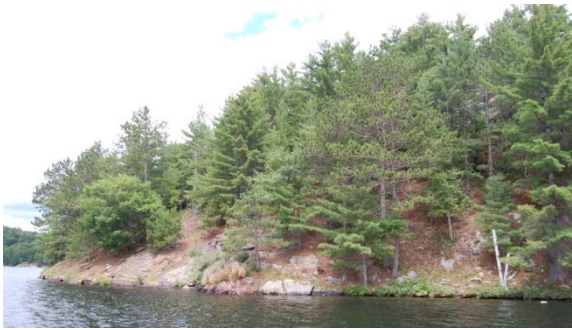
| N° de section | Description | Photos prises par l'ABV des 7 |
|---|---|---|
| 40 | Zone habitée. Présence de roches au sol. | |

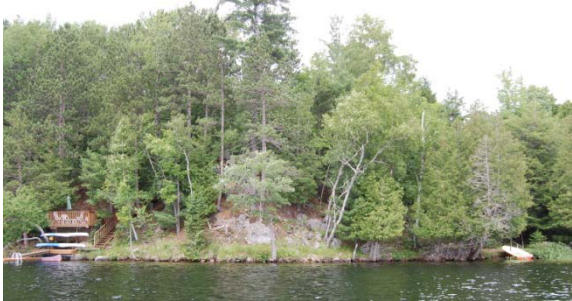
| N° de section | Description | Photos prises par l'ABV des 7 |
|---|---|---|
| 42 | Zone habitée. Présence d'enrochement sur la rive et de quais. | |
